KAARDIPROJEKTI LÕPPARUANNE

1.ÜLEVAADE AJALOOARHIIVI KAARDIPROJEKTIST

Eesmärk: hoidlas 402 kartoteegikapis hoitavate „Eesti Maakrediidiseltsi“ Eestimaa- ja Liivimaakubermangu mõisa- ja talumaade kaartide (fond 2486, nimistu 3) konserveerimine, sobimatute hoiutingimuste ja juurdepääsu parandamine. Konserveerimine hõlmas kaartide puhastamist, sirutamist, vanade paikade eemaldamist, parandamist ja taustamist. Ümbriste valmistamisel kasutati arhiivipüsivaid materjale. Konserveeritud kaardid paigutati hoidlas 431 asuvasse metallist kaardiriiulisse.

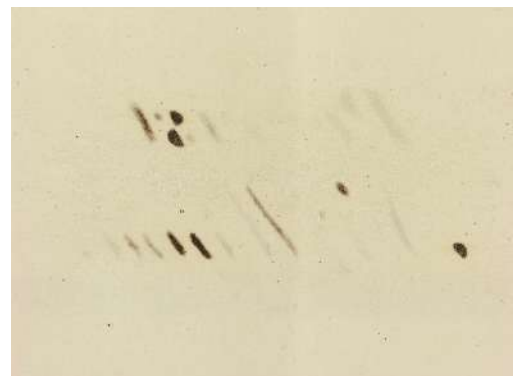
„Eesti Maakrediidiseltsi“ Eestimaa- ja Liivimaakubermangu mõisa- ja talumaade kaardid pärinevad ajavahemikust 1802-1940. Lähtudes kaartide dateeringust võib väita, et kaartide alusmaterjalina on kasutatud nii kaltsu- kui ka puidumassipaberit. Enamus kaarte on valmistatud tööstuslikult toodetud paksemast kaltsupaberist. Puidumassist paber sisaldab ligniini, seetõttu oli paber muutunud vananedes väga rabedaks. Paberi vananemise tagajärjel oli paberi värvus muutunud kollasemaks. Riidekalkast on valmistatud ca 50 kaarti. Võrreldes paberiga on riidekalkad oma koostise tõttu palju elastsemad ning seetõttu olid need väga vähe kahjustunud. Paberile kirjutatud tekstiosa ja koloreeritud pind olid kas käsitöö ja/või trükitud. Raudgallustindiga kirjutatud tekstidel esines tindikorrosiooni tunnuseid (foto 1), mõnedel juhtudel oli paber täielikult hävinud.

Foto 1. RG tindi kahjustus

Raudgallustint. Oli kasutatud nii pealkirjades, tekstidel kui ka juurdekirjutustel. Tindi kindlakstegemisel kasutati indikaatorriba [non-bleeding iron(II) test] ja multispektraalset kaamerat (multi-spectral art imaging system), mille valgusel on raudgallustindid nähtavad punasena. Niiskus kiirendab raudgallustindi korrosiooni teket, mis kahjustab paberit. Paberi struktuur lõhutakse, see muutub hapraks ja tekst võib isegi välja pudeneda. Märgtöötlemisel on soovitatav töödelda kaltsiumfütaadi ja kaltsiumvesinikkarbonaadi vesilahusega.

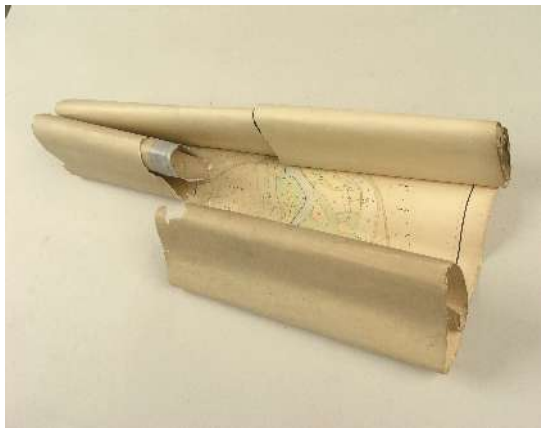
Lahtised, kinni köitmata kaardid olid tihedalt rulli keeratud ja takunöörilist paelaga ilma kaitsva ümbriseta kokku nõorituna tihedalt kartoteegikapi väiksemõõdulistesse sahtlitesse surutud; sellest tulenevalt oli sahtli edasi-tagasi liigutamise tagajärjel tekkinud paberkaartidele suhteliselt palju pikki rebendeid (foto 2), servad olid katki ja narmendavad, mõned fragmendid puudusid (foto 3).

Foto 2. Pikk rebend

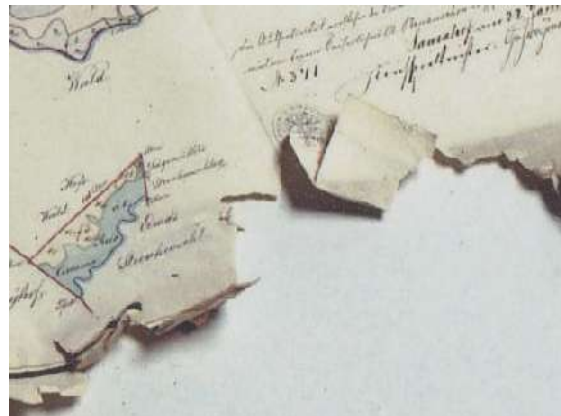
Foto3. Puuduv osa

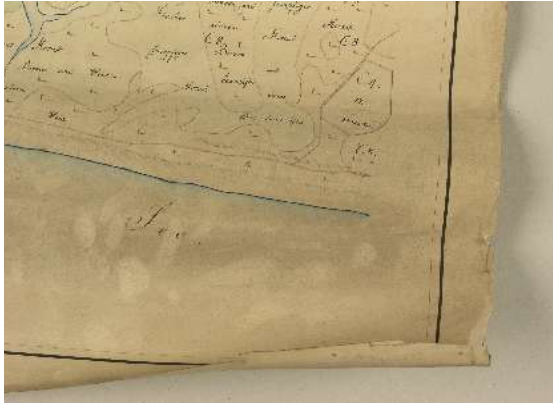
Foto 4. Pind tolmune, näpuväljed tolmus sees

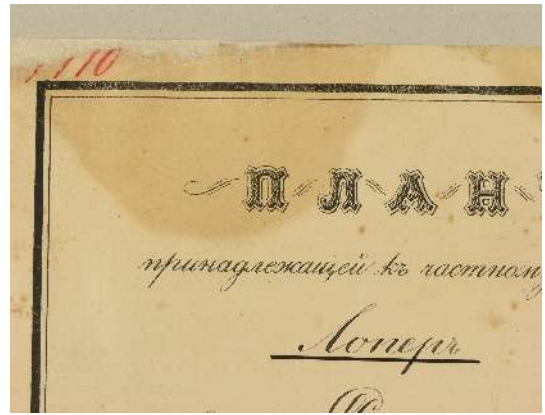
Foto 5. Õline/rasvane plekk

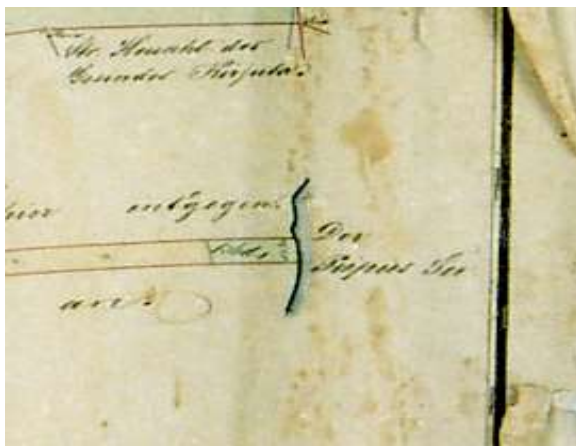
Foto 6. Muud plekid

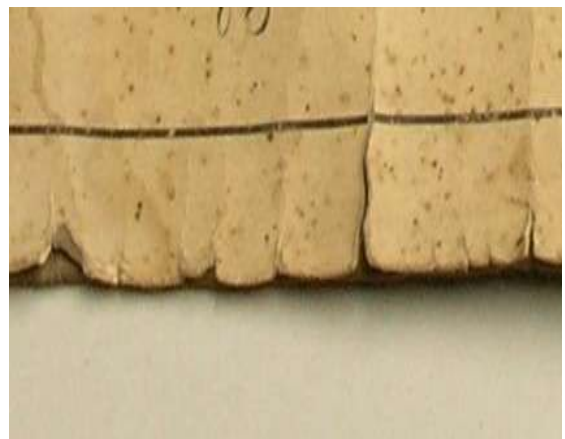
Foto 7. Putukate ekskrementid

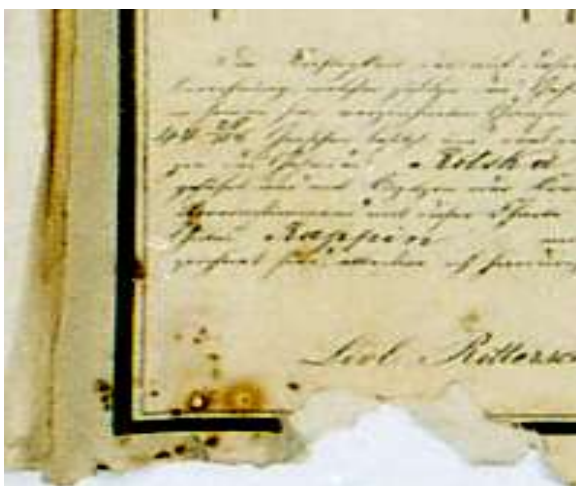
Foto 8. Roosteplekid

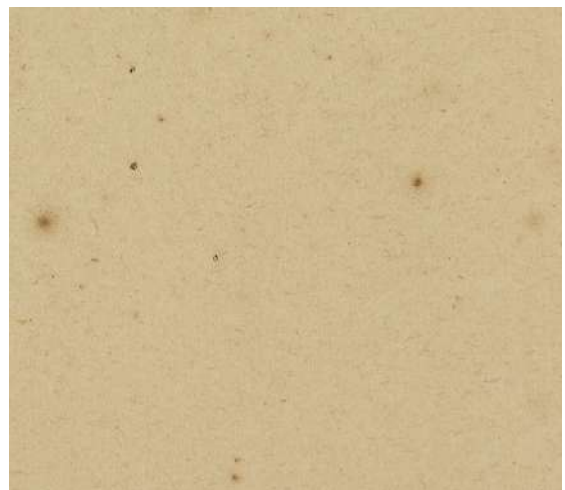
Foto 9. Rebaseplekid (foxing)

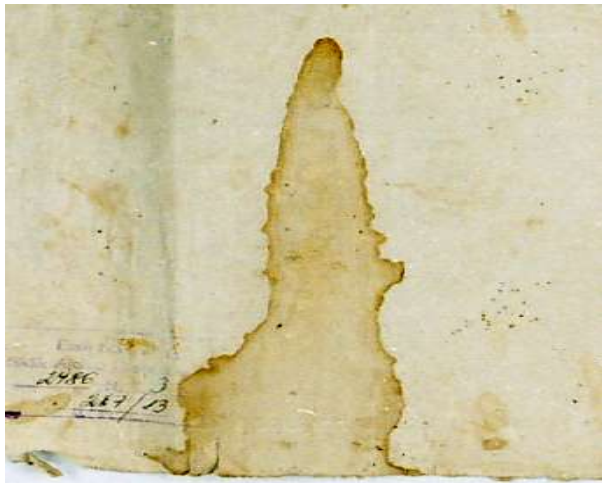
Märgumisest tingitud ulatuslikke kahjustusi (migreerunud tindid, deformatsioonid, mehhaaniline kokkukleepumine, hallitus, vildistumine) ei esinenud. Leidus lokaalsest niiskusest põhjustatud selgesti eristatavate piirjoontega voolujooni (foto 10). Laiali läinud piirjoontega teksti esines harva; kontuurid või templid olid sageli juba teksti peale kandes mehhaaniliselt laiali hõõrutud (foto 11).

*Foto 10. Voolujoon
templijäljend*

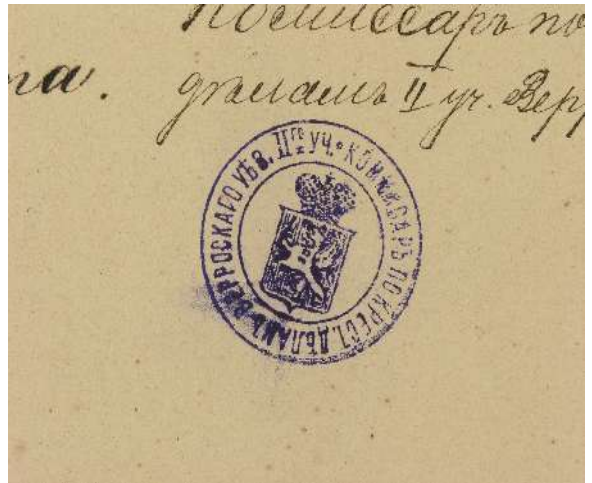
Foto 11. Laiali hõõrutud

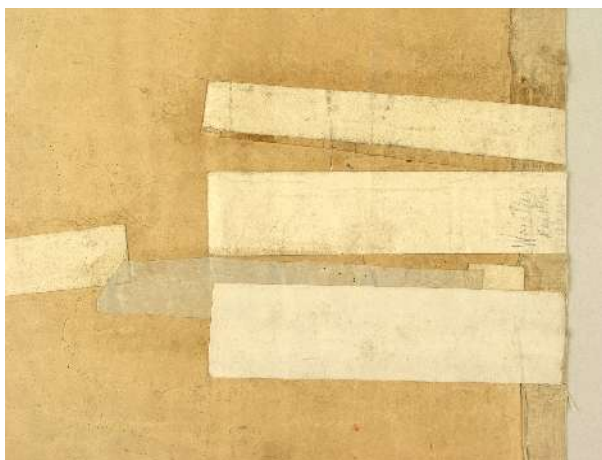
Foto 12. Paigad riidekalkast ja paberist

Varem restaureeritud kaarte oli vähem kui 10% koguarvust. Eelnevad parandused olid teostatud konserveerimiseks täiesti sobimatuid materjale ja töövõtteid (nt eelnev kuivpuhastus puudub) kasutades (fotod 12, 13, 14, 15, 16, 17). Parandusmaterjali visuaalse vaatluse tulemusel võib need dateerida Eesti NSV Riiklikus Ajaloo Keskariivi (praegune Ajalooarhiiv) ajajärku. Oletades, et parandati/taustati ainult sel ajal kahjustatud olnud kaardid, tekkisid kõik hilisemad kahjustused ebasobivate säilitamistingimuste ja hoolimatu käsitlemise tulemusena.

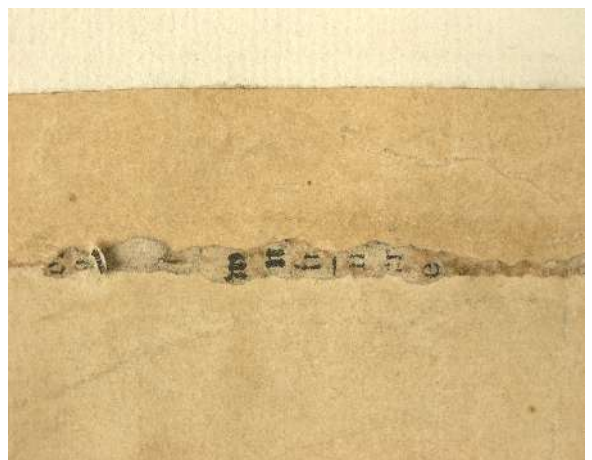
Foto 13. Ajalehest ja paberist paik

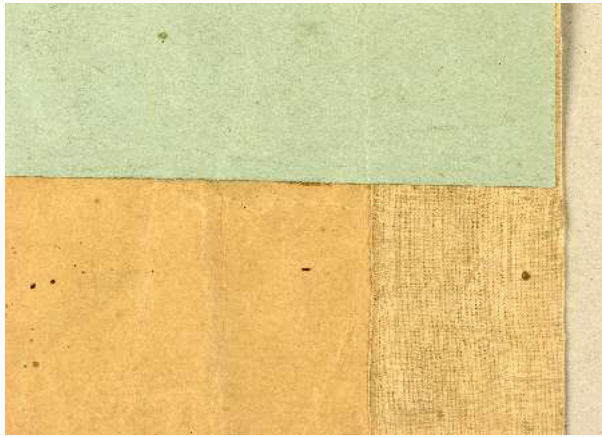
Foto 14. Tekstiilist ja paberist paik

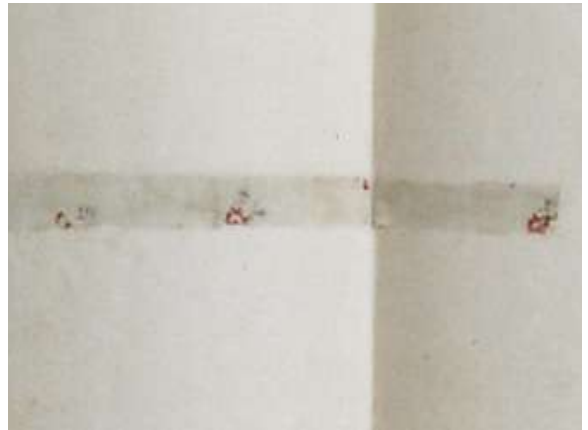
Foto 15. Lillelisest tekstiilist paik

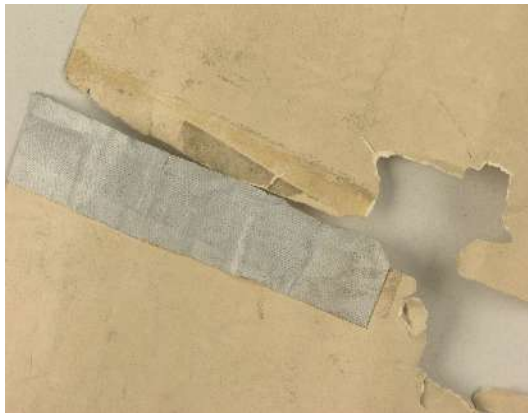
Foto 16. Riidekalkast paik

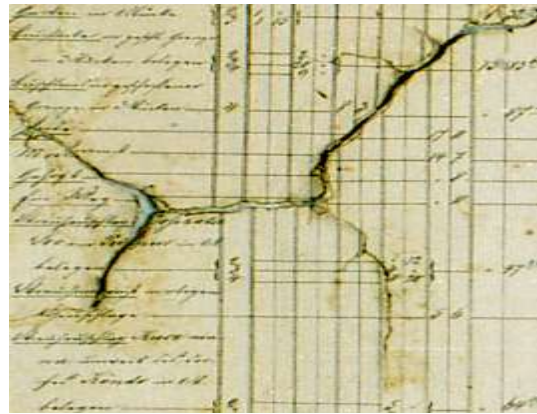
Foto 17. Kondiliim rebendi servadel

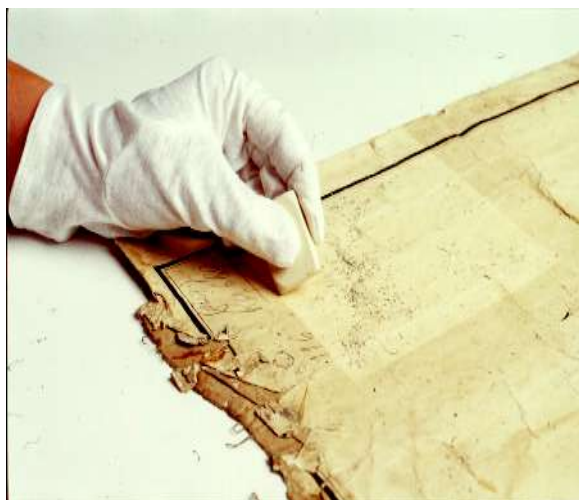
Foto 18. Kuivpuhastamine

2.1.1.Kuivpuhastamine. Määrduvad kaardid puhastati tõmbekapis, sest need olid väga tolmused ja plekilised. Kuna kaardid olid tugevalt kokku rullunud, oli vajalik asetada kuivpuhastuse ajaks ajutised fikseerivad raskused kaardi nurkadesse ja servadesse. Puhastati mõlemad pooled. Säiliku pealmised, eriti tolmused kaardid pühiti esmalt üle mikrokiudlapiga. Lahtise tolmu eemaldamiseks kasutati puuvillast vatti, firma LYONS kuivpuhastuspatja või spetsiaalset kummipuru. Kaardi pinnale kinnitunud tolm eemaldati ringikujuliste liigutustega erineva kõvadusega Faber-Castell naturaalsest kummist kustutuskumme kasutades (NATURAL RUBBER ERASER 7041, NATURAL RUBBER ERASER 8161). Tekkinud määrduvad kummipuru eemaldati pehme pintsliga, vajadusel korraldi kummiga puhastamist (foto 18). Koloreeritud aladel, pliiatsikirjal või raudgallustindi kahjustusega aladel kasutati eriti pehmeid Faber-Castell KNETGUMMI ART ERASER 127020 kustutuskummi või vulkaniseeritud kummist valmistatud kuivpuhastuskäsna, mis seovad endaga efektiivselt tolmu ja tahmaosakesed, tekitamata kummipuru. Probleemaatiline oli pikkade rebendite ja narmendavate servade puhastamine. Lahtised fragmendid asetati ümbrikusse, mis pealkirjastati fondi-, nimistu- ja säilikunumbriga ning kaardi järjekorranumbriga. Vajadusel märgiti joonisena üles ka fragmendi endine asukoht. Säilitati kõik märkmed, mis olid kaardi valmistamisest hilisematel aegadel juurde kirjutatud. Tahmatemplitel puhastati teritatud kummipliiatsiga ainult ilma kujutiseta vahekohad, lakkpitserid puhastati tolmust ja kummipurust pehme pintsliga või minitolmuimejaga MINI-VAC. Eriti tugevalt kinnitunud pinnamustus (putukaekskremendid jms) eemaldati ettevaatlikult skalpelliga või lihvitud bambuskepikesega paberi pealispinda kahjustamata. Varem konserveeritud kaardid olid sageli kaetud tolmu-liimiplekkidega (foto 19), kuna need olid parandatud ilma eelneva kuivpuhastuseta. Selliste plekkide täielik eemaldamine ei olnud enam võimalik isegi veevannis pestes. Plekiliste kohtade puhastamisel kasutati väga viskoosse metüülselluloosi vesilahusega niisutatud vatitampooni (lisati pindaktiivset ainet Syntanol, kui kaart vajab edasist märgtöötlust).

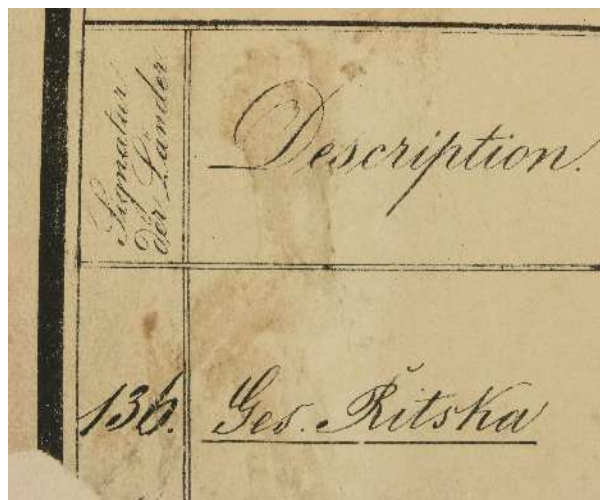
Foto 19. Tolmu-liimiplekid peale märg-
töötlust
