KAARDIPROJEKTI LÕPPARUANNE

1.ÜLEVAADE AJALOOARHIIVI KAARDIPROJEKTIST

Eesmärk: hoidlas 402 kartoteegikapis hoitavate „Eesti Maakrediidiseltsi“ Eestimaa- ja Liivimaakubermangu mõisa- ja talumaade kaartide (fond 2486, nimistu 3) konserveerimine, sobimatute hoiutingimuste ja juurdepääsu parandamine. Konserveerimine hõlmas kaartide puhastamist, sirutamist, vanade paikade eemaldamist, parandamist ja taustamist. Ümbriste valmistamisel kasutati arhiivipüsivaid materjale. Konserveeritud kaardid paigutati hoidlas 431 asuvasse metallist kaardiriiulisse.

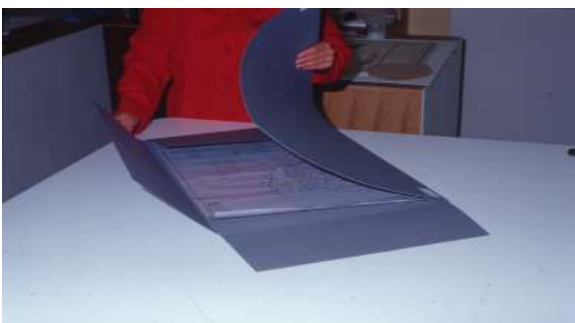
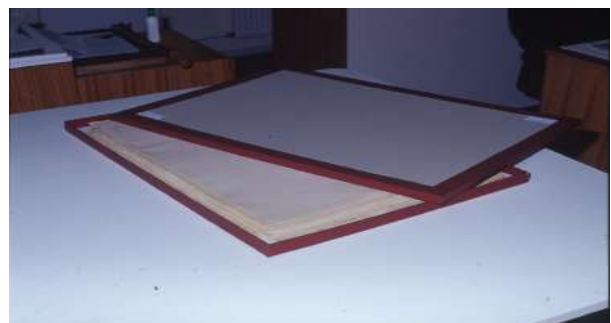
Säilikute ümbristamisel kasutati arhiivipüsivaid materjale. Mapid valmistati Hahnemühle mapikartongist (320 g/m², foto 27) ja karbid Spreemühle papist 1,5 mm). Karbi servad tugevdati lederiiniga (foto 28). Suuremaformaadilised kaardid õmmeldi rullile, väiksemad papist kaantesse. Alates 1999. aastast karbistati 43 säilikut (karbid valmistas V. Zupsmann), mapistati 68 säilikut (mapid valmistas K. Pihkva). Kõik ümbrised tembeldati musta värvi veekindla templiga (FOND, NIMISTU, SÄILIK), millele kirjutati veekindla markeriga arhiiviviide.

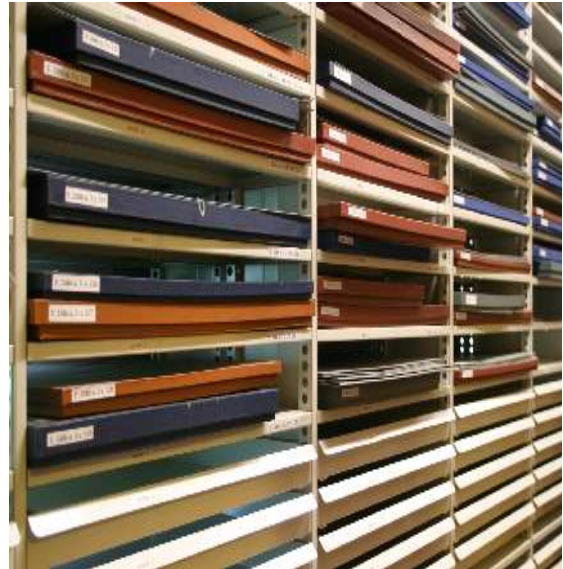
Foto 29. Kaardihoidla 431

Konserveeritud säilikud viidi kogude osakonna töötajate poolt hoidlasse 431 ja paigutati metallist kaardiriivulisse (foto 29). Suureformaadilised säilikud hoitakse horisontaalselt. Säilikud, mis sisaldavad kuni 20 kaarti, mapistati, suurema kaartide arvuga säilikud hoitakse kabis. Kasutuslehed olid kaasas väga vähestel säilikutel; need eraldati kaartidest vahelehega.
